COMUNE DI SORRENTO

Sistemazione idrogeologica del costone sottostante la Villa Tritone/Astor nel Comune di Sorrento (NA)

RELAZIONE TECNICA GENERALE

Dicembre 2017

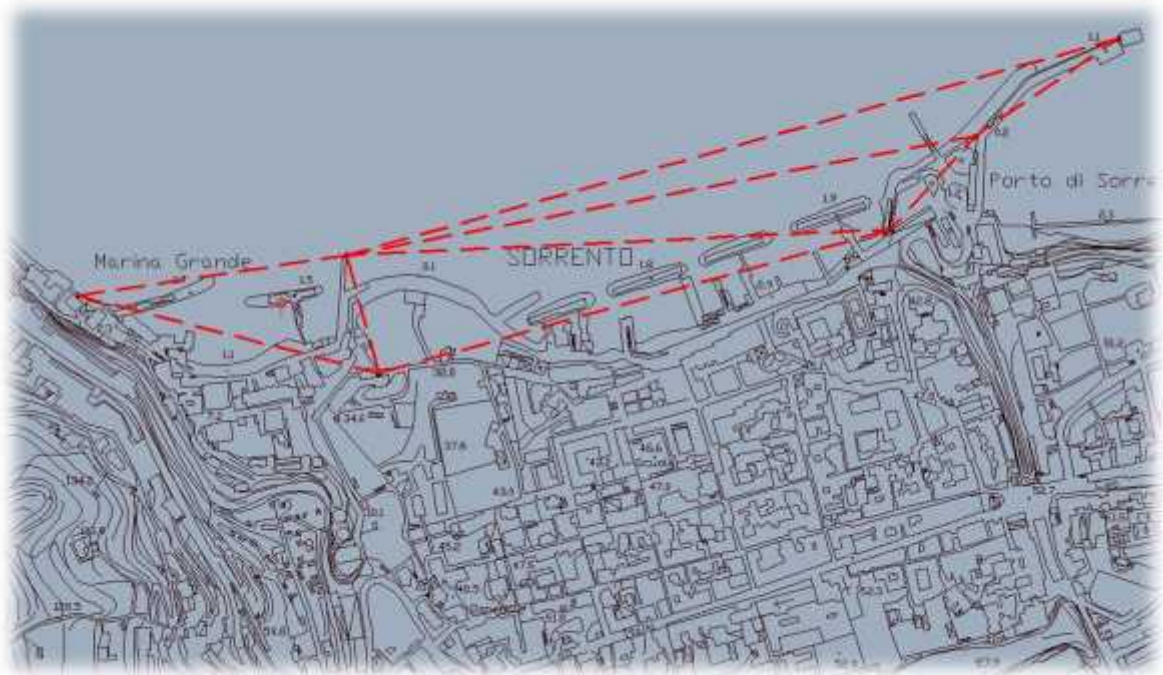
Schema di rete geo-topografica di caposaldi su CTR

Anche in questo caso si distinguono varie fasi, infatti il primo stadio ha comportato il processamento dei dati della rete topografica, la sua compensazione plano-altimetrica, con il risultato finale di estrazione di listato coordinate (N, E, Q) dei caposaldi. Le coordinate piane ricavate, sono nel sistema nazionale ETRF2000 Fuso 33 Nord, mentre la quota è ricavata dalla rete di livellazione IGM.

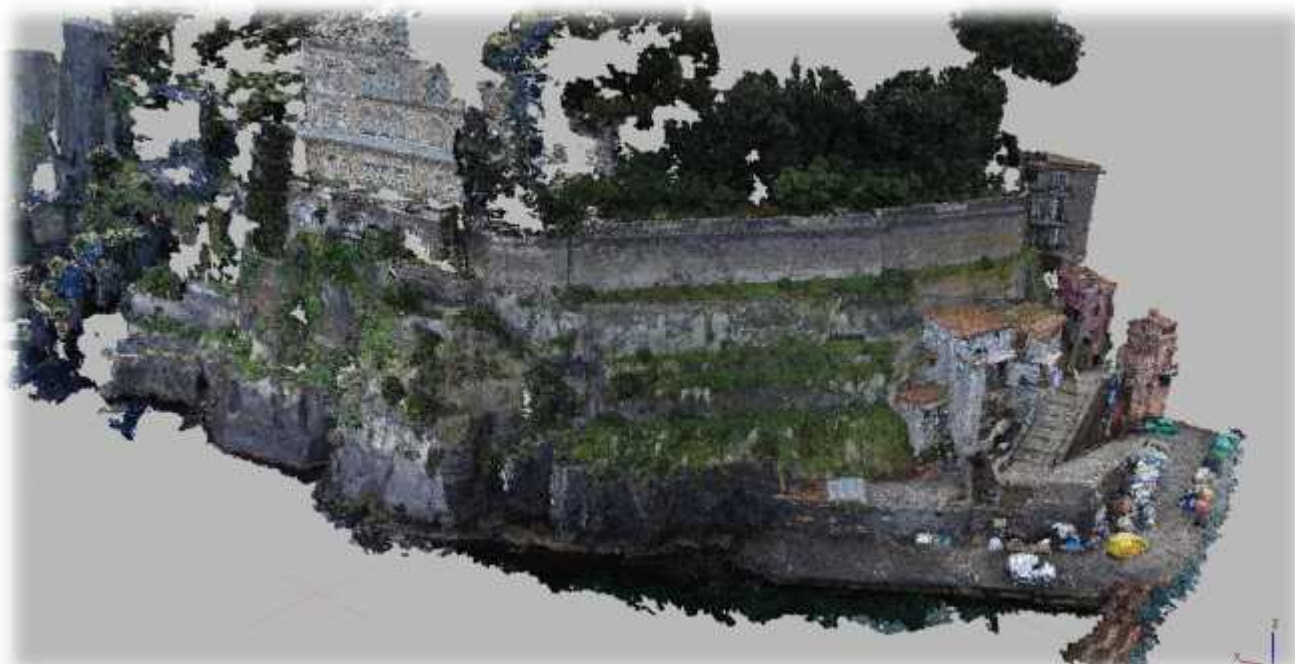
Vista modello dense cloud lato Nord, Marina Grande

Il risultato finale ha determinato la (*dense cloud*), nuvola densa di punti di circa 91 milioni, si è controllata in questa fase di post-processamento l'accuratezza del dato raggiunto e le deformazione del modello.

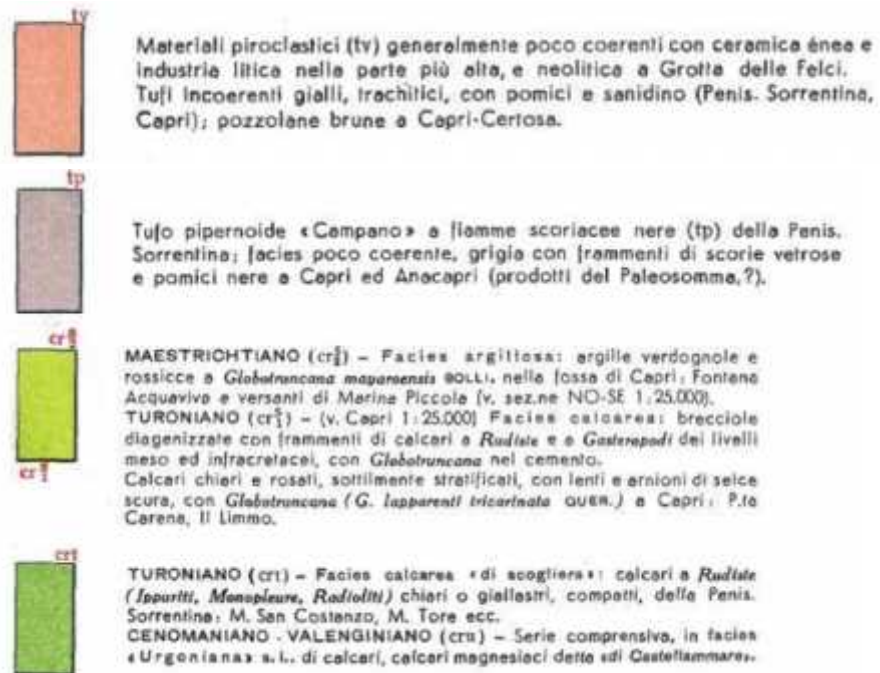
Fig. 4) Carta geologica d'Italia foglio Sorrento n. 196 IV NE

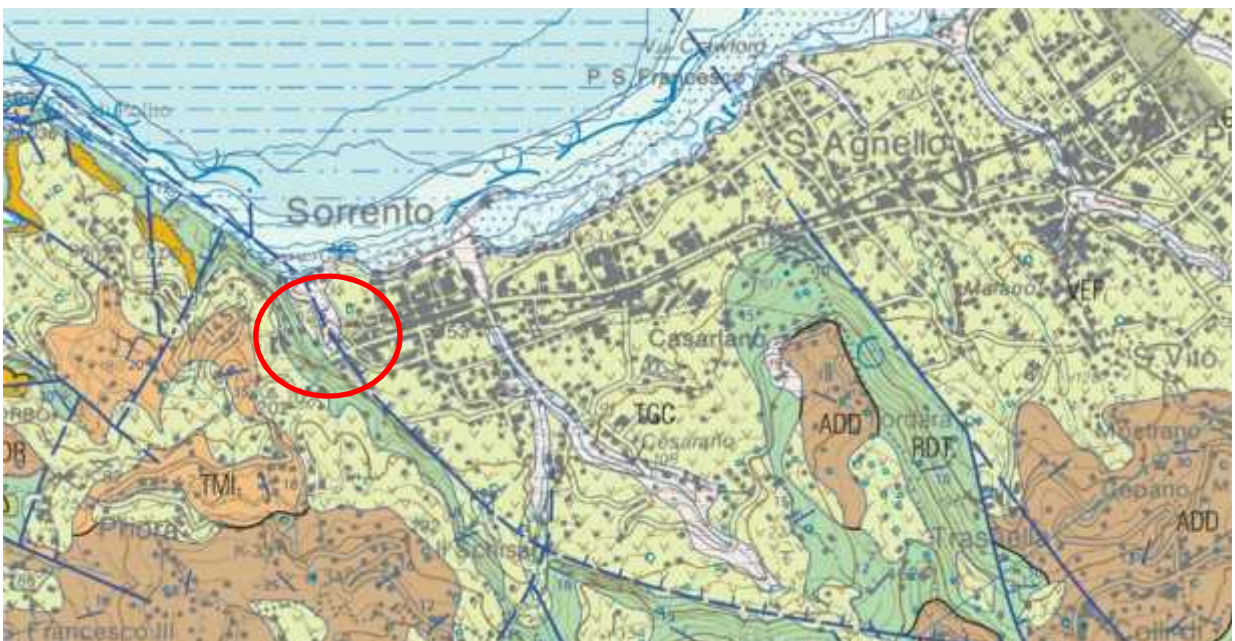
TUFO GRIGIO CAMPANO (Ignimbrite Campana Aucct.)

Cinerite massiva con alla base un livello a piroclastiti massive costituite da pomici da caduta di colore grigio chiaro di spessore variabile tra 20 e 70 cm, da porfiritiche a sub-afiriche (sanidino), seguite da potenti depositi da flusso ignimbritico di colore grigio-scuro, talora giallastro o giallo-marrone, con fessurazione colonnare, a diverso grado di litificazione e zeolitizzazione, e contenuto variabile di cristalli di sanidino e di pomici grigio-scure, scorie e litici lavici, di dimensioni da centimetriche a decimetriche. Lo spessore varia da pochi metri ad alcune decine di metri (fino a 70). La composizione va da trachiti a trachiti-fonolitiche iperalcaline. *Età: 39,28 ± 0,11 ka (De Vivo et alii, 2001)*

SINTEMA VESUVIANO-FLEGREO (VEF)

Il sistema Vesuviano-Flegreo è compreso tra la discontinuità erosiva bacinale, localmente di non deposizione (paleosuolo), presente al tetto dei depositi del Tufo Grigio Campano (39 ka), e la superficie topografica. Esso comprende tutte le unità stratigrafiche dal Pleistocene superiore all'Attuale più giovani di 39 ka. Solo tra Vico Equense e Gagnano la presenza di sezioni naturali e di "incastri" morfo-stratigrafici consente di distinguere i due subsistemi di Scanzano (VEF_{1a}) e subsistema dell'Agro (VEF₂).

CALCARI A RADIOLITIDI

Alternanza di dolomie cristalline grigie, calcari micritici e biomicritici avana, grigi e marroni con rare intercalazioni di conglomerati intrabacinali con matrice marnosa verdastra. Tra Punta del Capo e Massalubrense litofacies calcareo dolomitiche intensamente bioturbate, fino a pseudobrecciate, con matrice marnosa verdastra e frequenti slumping. Il contenuto fossilifero è rappresentato da Radiolitidae, Requieridae, gasteropodi (tra cui Nerineidae), *Arcaealveolina reicheli* (DE CASTRO), *Cisalveolina fraasi* (GUMBEL), *Pseudorhapydionina dubia* (DE CASTRO), *Pseudolituonella reicheli* MARIE, *Sellialveolina viallii* COLALONGO, Miliolidae, Nezzazatidae, Rotalidae nella parte media della successione; nella parte alta Hippuritidae, *Accordiella conica* FARINACCI, *Montcharmontia apenninica* (DE CASTRO), *Scandonea sannitica* DE CASTRO, *Aeolisaccus kotari* RADOICIC, *Sgrossoella parthenopeia* DE CASTRO, *Thaumatoporella parvovesiculifera* (RANIERI), Rotalidae, Miliolidae, Discorbidae, rari foraminiferi planctonici. Si intercala nella parte bassa della successione una litofacies costituita da breccie dolomitiche (RDT_a). Questa si ritrova nell'area di Monte Pezzulli ed è caratterizzata da breccie eterometriche ad elementi dolomitici, subordinatamente calcarei, e matrice dolomitica microcristallina, eteropiche della parte medio-bassa dell'unità (Aptiano sommitale - Albiano). In passaggio graduale su CRQ. Ambiente deposizionale di piattaforma aperta da prossimale a distale, localmente con scarpate intrapiattaforma. Spessore circa 1.100 m.

Fig 5) Carta geologica Carg foglio Sorrento n. 466-485 Sorrento - Termini

Ai piedi delle scarpate di faglia e alla base dei versanti più acclivi sono presenti, in forma stratoide, livelli di puddinghe e breccie calcaree in abbondante cemento calcitico tale da conferire una consistenza litioidi ai depositi (fig. 5).

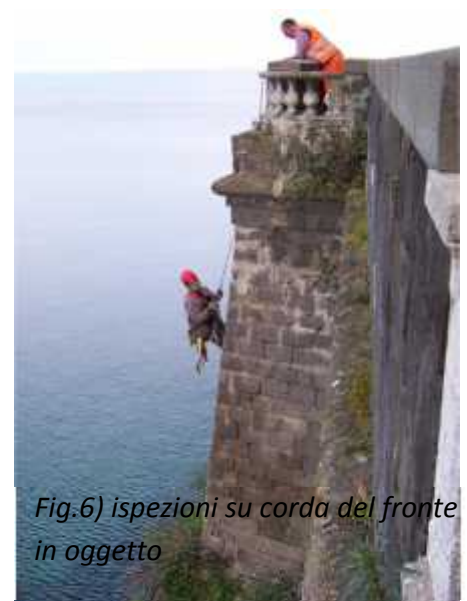
Le indagini realizzate sul costone roccioso sono state rese possibili attraverso l'utilizzazione di un geologo rocciatore (Fig.6) che calandosi con tecniche speleo-alpinistiche lungo il fronte ha eseguito una serie di ispezioni e misurazioni i cui risultati vengono riportati nel fotomosaico allegato.

Fig.6) ispezioni su corda del fronte in oggetto

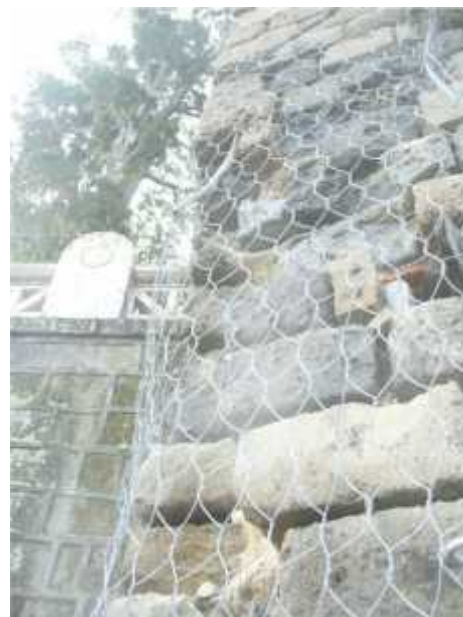
Il muro in mattoni di tufo non si presenta in buone condizioni, tutta l'area è infatti caratterizzata da una intensa erosione eolica che agisce anche sulla malta presente tra i vari mattoni del muro erodendola e provocando il distacco dei mattoni. Più in particolare, nella parte alta del muro, lungo il confine di proprietà di Villa Tritone all'altezza dello spigolo, il muro risulta disarticolato con evidente deformazione, tale instabilità è stata già individuata in passato ed oggetto di sistemazione attraverso un pannello di rete (Fig. 7).

Fig 7. muro disarticolato con pannello di

Rimozione della rete metallica esistente (riferimento punto n.1 carta degli interventi)

Rimozione e smaltimento della rete metallica presente sul paramento murario.

Demolizione e ricostruzione del muro esistente (riferimento punti n.1-25 carta degli interventi)

Demolizione e ricostruzione del muro esistente con blocchi di pietra tufacea delle medesime caratteristiche di quella presente in loco.

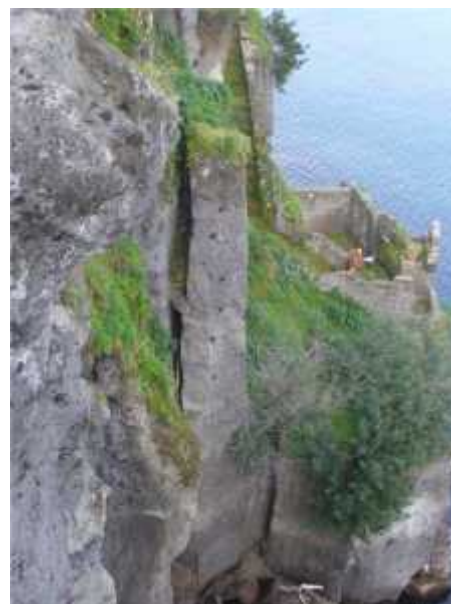
Fig 8. Pinnacolo di roccia in posizione di ribaltamento già oggetto di intervento con

Per quanto riguarda il costone le instabilità incontrate sono relative alla presenza di alcuni blocchi e/o pinnacoli così come segnati nel foto mosaico allegato, si tratta di masse rocciose che sono state già individuate in passato ed oggetto di sistemazione attraverso chiodature (Fig. 8).

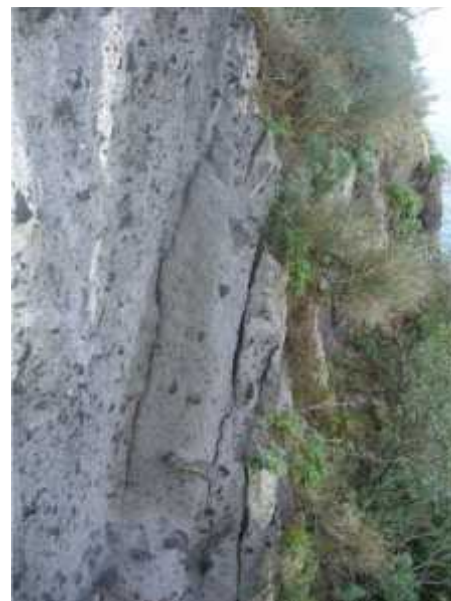
L'area si presenta molto fratturata e l'intersezione tra queste fratture porta alla formazione di alcuni blocchi instabili in posizione di ribaltamento dislocati lungo il costone, si tratta di blocchi rocciosi le cui dimensioni sono prossime al metro cubo (fig.9).

Fig. 9 Pinnacolo di roccia in posizione di ribaltamento con frattura alle spalle

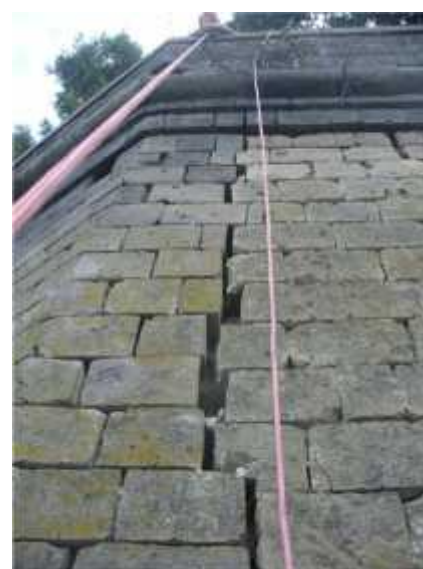
Fig 10. muro di contenimento con evidenti problemi di stabilità

La muratura di tufo si presenta in buone condizioni di stabilità tranne che nella zona di spigolo dove è presente una frattura che interessa tutto il muro per l'intera altezza, tale punto viene individuato con il punto n°38 nel fotomosaico allegato (Fig. 10).

Intervento di cuci e scuci sulla lesione sub verticale rilevata (riferimento punto n.38 carta degli interventi)

Intervento di "cuci e scuci" sui maschi murari interessati da lesioni

- d) Togliere il vecchio intonaco mettendo a vivo la muratura;*
- e) Asportare gli elementi di muratura interessati dalla lesione ed alcuni adiacenti fino a formare un vano di dimensioni atte a ricevere nuovi elementi murari, ponendo cura nel formare un andamento perimetrale del vano atto a realizzare buoni ammorsamenti fra nuova e vecchia muratura;*
- f) Inserire nuovi elementi (pietra calcarea), previa pulizia e lavaggio del vano, ponendo particolare cura nella realizzazione di detti ammorsamenti. Si useranno malte a ritiro nullo o meglio leggermente espansivo confezionate comunque con inerti simili a quelli che costituiscono la malta esistente. Inoltre si consiglia di utilizzare, sulle superfici di contatto nuovo/vecchio, adesivi per riprese di getto.*

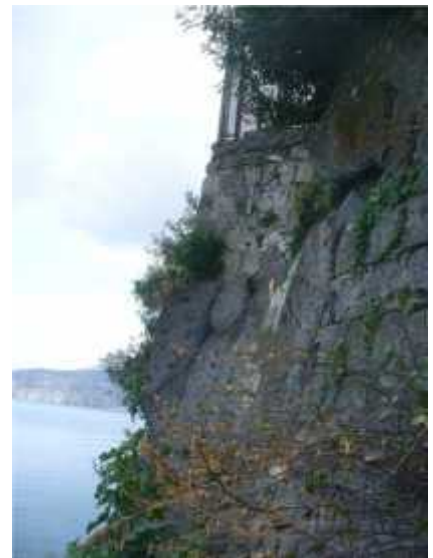
Lungo le porzioni del costone di tufo affiorante, le calate effettuate, hanno individuato la presenza di alcuni blocchi tufacei in precarie condizioni di stabilità, si tratta di blocchi rocciosi che possono arrivare ad una volumetria di 2-3mc (Fig. 11). Sempre nella stessa zona in corrispondenza dello spigolo del muro di tufo, proprio a monte delle abitazioni, sono state individuate ulteriori opere di sistemazione che nel caso specifico hanno riguardato interventi di spritz beton.

Fig 11. alcuni blocchi di roccia tufaceo in posizione di scivolamento

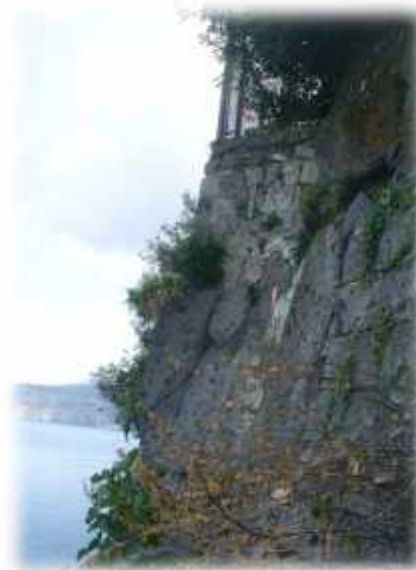
Fig. 7: blocco in parete
